Pour une approche environnementale du traitement des eaux usées de la ville de Tamanrasset -Sud Algérien- dans le cadre du développement durable.

Bouaoud Mohamed^{#1}, Bebouche Manel^{#2}, Hadj Ali Zakaria^{#3}

*Département Techniques Urbaines et
Environnement Institut de Gestion des Techniques
Urbaines Université Salah Boubnider
Constantine3*

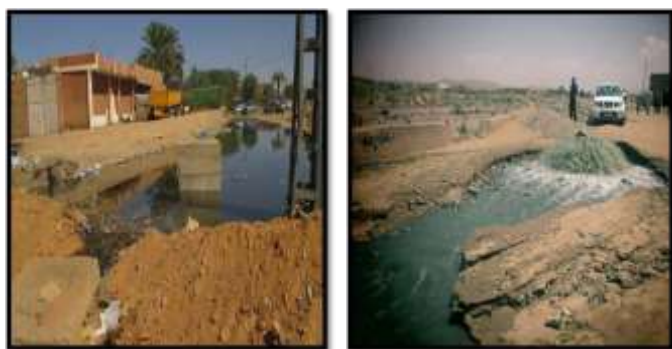
Malgré les efforts émis par l'office nationale d'assainissement « ONA » on trouve que cette ville souffre toujours des problèmes écologiques et sanitaires, surtout ceux en relation directe avec l'eau, soit en milieu urbain à cause des fosses septiques mal ou non entretenues et le mal dimensionnement du réseau d'assainissement ainsi que sa vétusté par endroit (figure 2), soit dans les villages avoisinant le cours d'eau où passe le rejet de la station d'épuration de la ville (figure 3).

Fig.2 : Photos montrant les nuisances causées par le réseau d'assainissement vétuste et mal dimensionné en milieu urbain

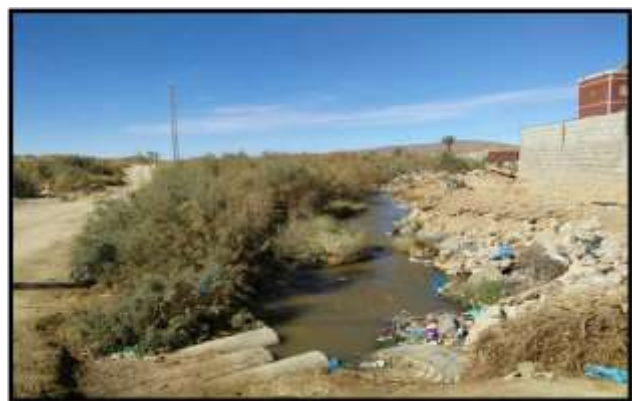
Fig.3 : Photo montrant le rejet de la station d'épuration de la ville de Tamanrasset

Pour l'amélioration du cadre de vie des habitants de la ville de Tamanrasset, nous avons proposé une aire de repos et de traitement naturel des eaux épurées rejetées par la STEP, tout en respectant la nature de la région et le milieu saharien dans lequel elle se trouve cela avec l'utilisation des énergies renouvelables et les concepts du développement durable.

- Un lac artificiel d'1.5ha où on a instauré des plantes aquatiques spéciales pour le traitement des eaux usées, d'où la mise en place d'un écosystème qui va limiter la pollution de l'eau ainsi que la propagation des mauvaises odeurs et la prolifération des maladies microbiennes et bactériologiques.

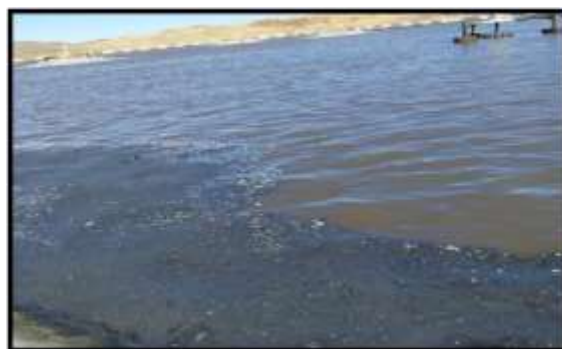
- Au niveau du prétraitement on trouve que les mailles du dégrilleur laissent passer quelques déchets ainsi que l'absence totale du déshuileur et par conséquent le passage des graisses et huiles dans les bassins d'aération (figure 4).

Fig.4 : Photos montrant les huiles flottant dans les bassins d'aération

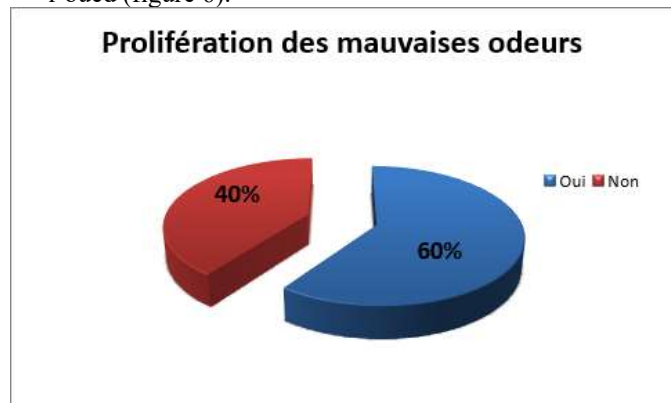
- Commenant par les nuisances causées par les mauvaises odeurs ou on trouve que 60% des habitants (figure 5) disent que ce problème vient des eaux polluées qui passe par l'oued (figure 6).

Fig.5 : figure montrant la répartition des habitants sur la question de la prolifération des mauvaises odeurs

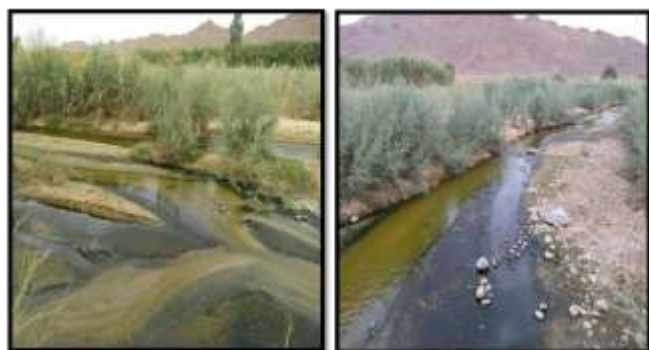
Fig.6 : Photos montrant la pollution des eaux de l'oued malgré la mise en service de la STEP

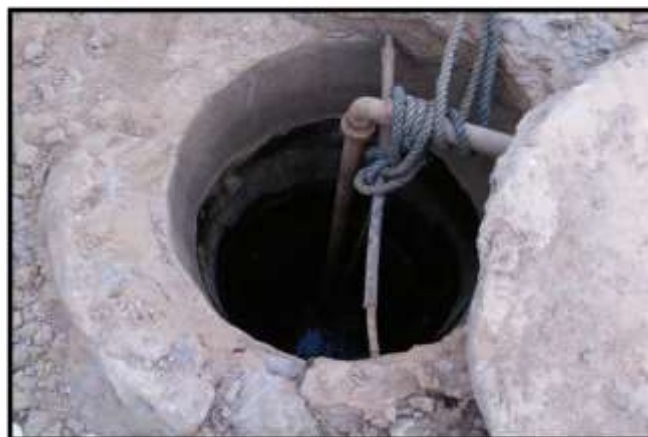
- L'infiltration des eaux de l'oued dans les puits du village, car la totalité des habitants souffrent de la pollution de leurs puits (figure 7 & 8) dû au rejet de la STEP, surtout que les habitants se sont implantés beaucoup plus avant 2011 la date de mise en service de la STEP et disent qu'ils n'avaient pas ce problème auparavant, surtout qu'ils utilisent largement les eaux de puits pour l'irrigation de leurs parcelles agricoles.

Fig.8 : Photo montrant la pollution des eaux des puits du village de « Tagrambait ».

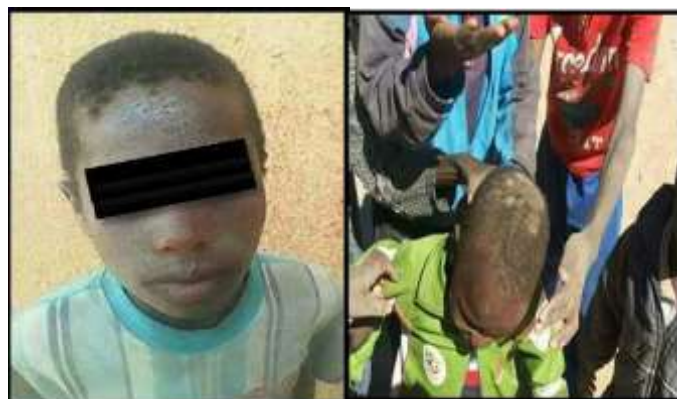
- Du point de vue effets sur la santé publique on trouve principalement les maladies de la peau, ensuite viennent les maladies respiratoires (Figure 10 & 11).

Fig.10 : Photos montrant la souffrance des habitants du village des maladies dermatologique.
